令和7年度 通学路安全マップ

霧島市立国分西小学校

令和7年度 校区安全マップ（ポイント別状況）

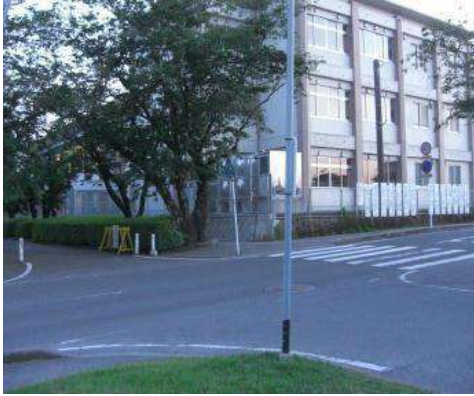
④	<p>学校側と桜並木近くの横断歩道</p>

<p>学校と桜並木を結ぶ横断歩道。 大型車両も多く通ることや左折してくる車が多い。また、児童は横断歩道があるため左右を確認せず飛び出すことがあるので危険である。</p>
---	---	--

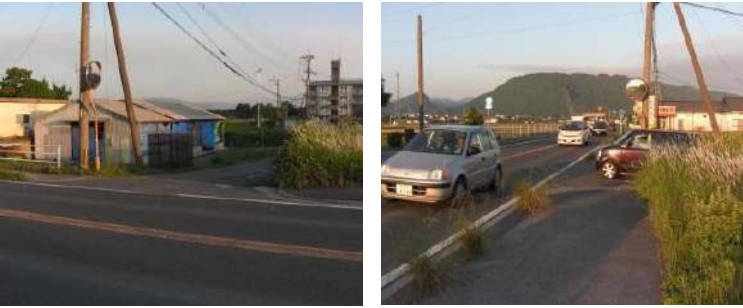
番号	場所と写真	状況
⑨	<p>須戸川団地から10号線に出る道路</p>

<p>10号線沿いは歩道も狭く大型車両が頻繁に通るため、大変危険である。須戸川団地は10号線を挟んであるが、横断歩道はない。</p> <p>水戸川沿いは高い草が茂っており、川沿いに策がないところもあり、川に落ちる危険性もある。平成23年夏に、この川で小学生の水難事故が発生している。</p>

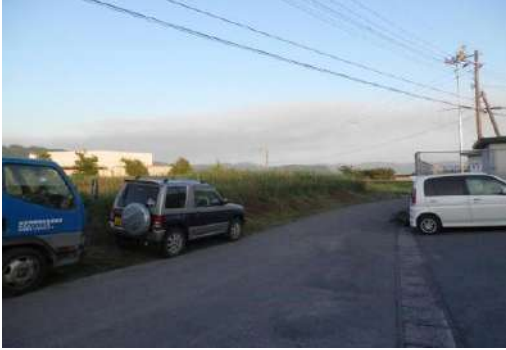
⑩	<p>須戸川団地付近の荒地</p>

<p>須戸川団地付近の荒地には、背の高い草が生えていて、手入れもされていない様子。工事途中で放置されているような場所もある。</p>
⑪	<p>須戸川団地裏の水門</p>

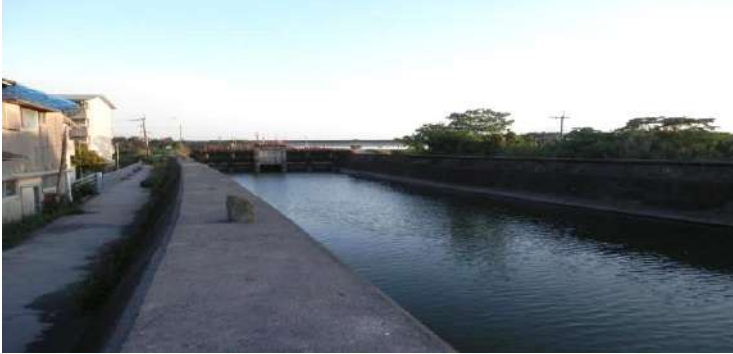
<p>須戸川団地裏の水門の建物には、スプレーで落書きがある。特に施錠などはしていないので、階段を使っておりることもできる。下には周囲から見えないスペースもあり、危険である。</p>
⑫	<p>岩切歯科付近の交差点</p>  	<p>平成24年度交通事故発生。当時小3男児が県道に自転車で飛び出し、走行してきた軽自動車と接触。</p>
