宮内原用水 完成三〇〇年 その②

宮内原用水の工事の詳細

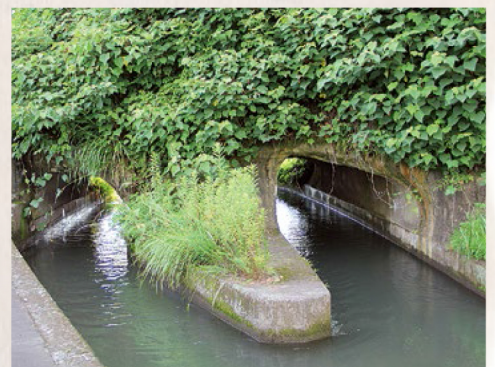
内山田の鼻んす

鹿児島神宮から三〇〇ほど下った隼人町内山田宮西に、山をくりぬいた二穴の隧道があります。人の鼻の穴のように見えることから「鼻んす」と呼ばれています。

宮内原用水には十か所の隧道がありますが、そのほとんどが二穴となっています。水路の灌漑面積が四三六畝と広大で、水路の幅を広げ水量を増やさなければなりません。そのため、水路の崩壊を防ぐため二穴の隧道を採用しました。
