平成 29 年度 牧園地区・通学路合同点検対策(点検報告)

実施日:平成 29 年 8 月 22 日

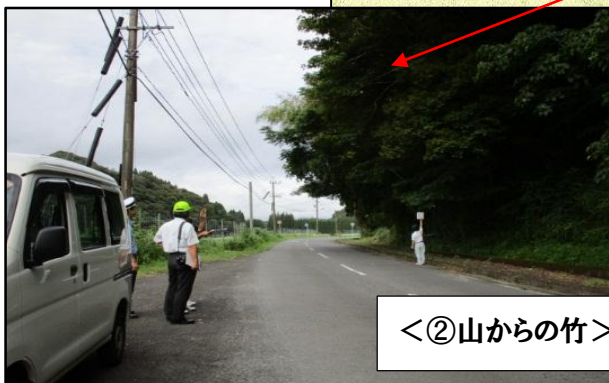
<②山からの竹>

- ①横断歩道の線が消えかかっている。
- ②山からの竹が覆いかぶさっている。

- ①横断歩道については、横川警察が把握しており要望をあげている。実施するには、もう少し時間がかかる。(横川警察署対応)
- ②市道にかかる山からの竹については、通行車両より上部であり予防対策としての伐採は厳しい。数本竹が、倒れている物もあったので、道路維持で伐採等の対応を検討する。高所作業車等も必要な為、予算的に早々の対応は難しい事を学校へも伝えた。(竹がある部分は市有地となる。)

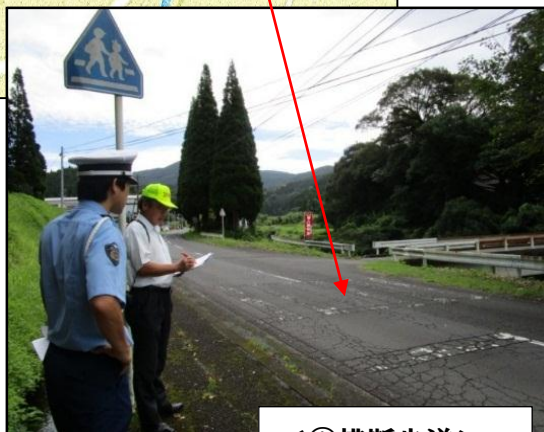
<①横断歩道>

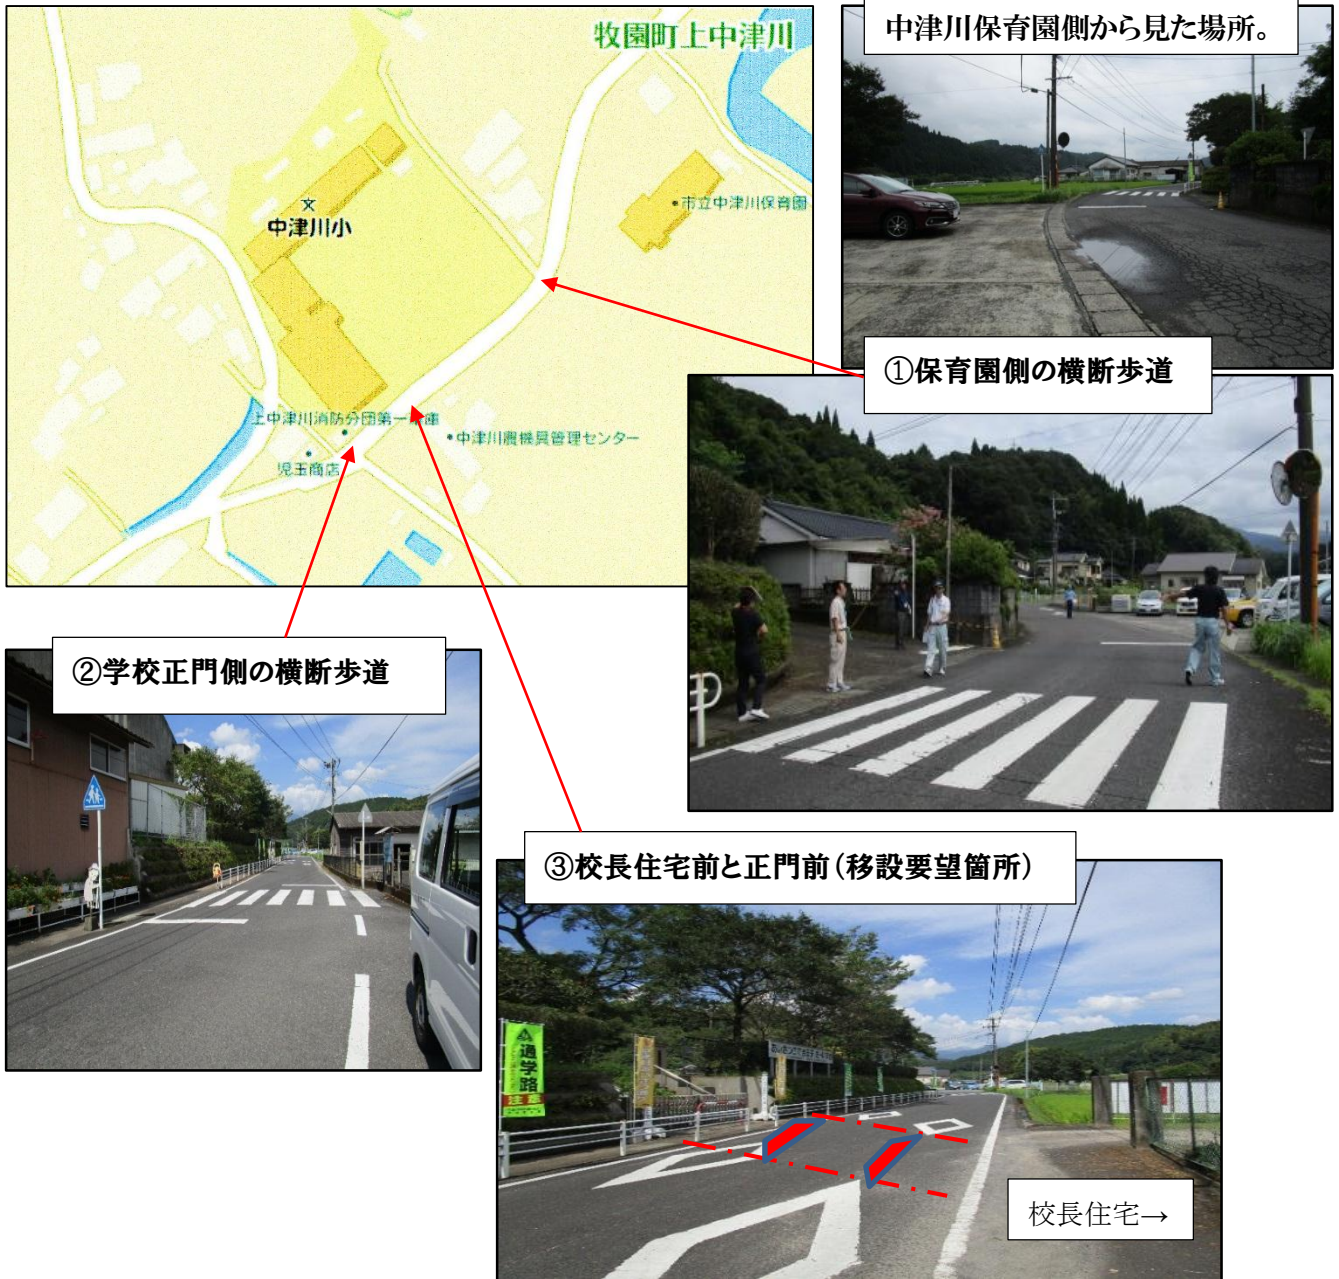
状況:【中津川小学校・保育園前横断歩道について】

※①はカーブの出入口にあるため、見通しが悪い。特に低学年の子供はドライバーから見えにくい。③の正門(校長住宅前)への移設要望。そこで、②の学校正門側にも横断歩道は設置されていることも含め検討してほしい。

視察結果、学校前 2ヶ所へ設置されている横断歩道①②(どちらもカーブ付近)を、正門前(③校長住宅前と正門前)1ヶ所にまとめた方が見通しもよく、児童も安全を確認し通行できるのではないかと考えた。

横川警察署へ要望として横断歩道の変更をお願いした。持ち帰り検討すること。

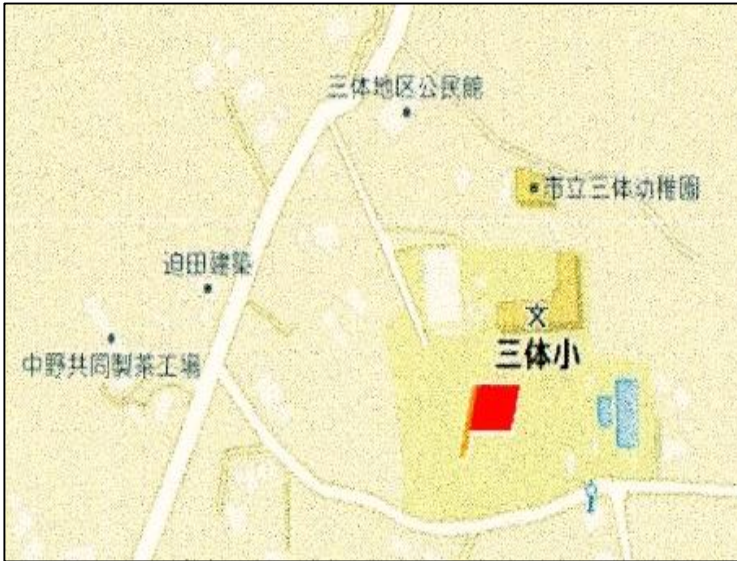
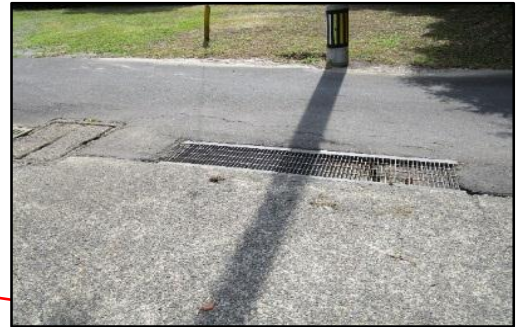
おり開閉は不可。

状況:【三体小学校・正門下道路(側溝周辺)】

※側溝が詰まっているのか、雨天時は側溝周辺の水が溢れる。
側溝蓋が道路舗装の一部がかかっており開閉不可。
自力の作業では修復できなかった。

●溢れている側溝蓋の下にコンクリートブロックが入っており、ドロや落ち葉が詰まっていたので除去。側溝一帯は、まだ詰りがあるので側溝入口付近に網をつけて落ち葉等が流れていかないような対策を応急処置として検討する。(道路維持対応)
尚、平成25年に正門下の舗装工事の際、側溝蓋部分に舗装がかかっており蓋の取り外しが出来ず清掃が出来ない状況。経緯を調べ、今後の対応を検討する。(道路維持対応)

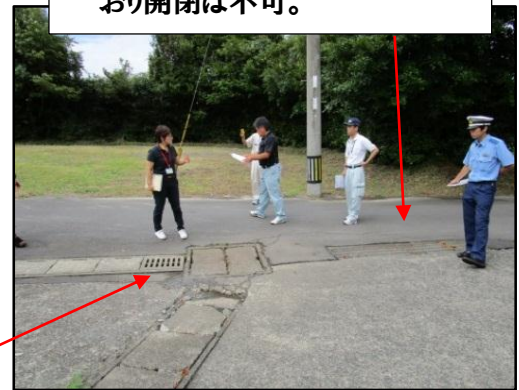
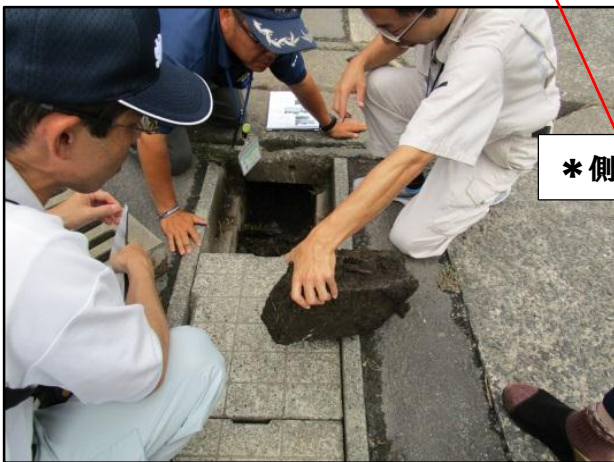
* 側溝ブロック詰まり

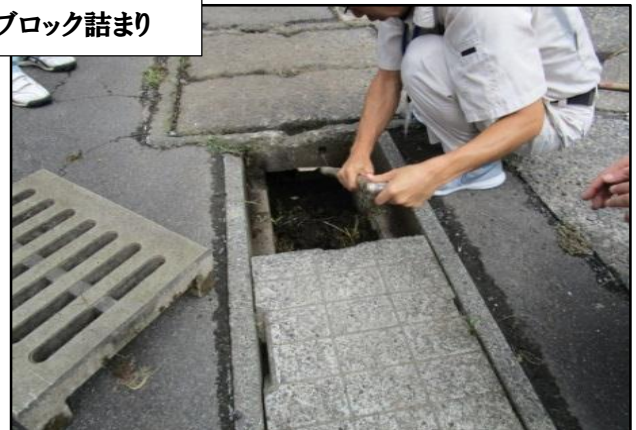
* 舗装で側溝蓋が取れない部分
