霧島市 子供の移動経路/通学路等対策箇所図
(ニチイキッズきりしま保育園)

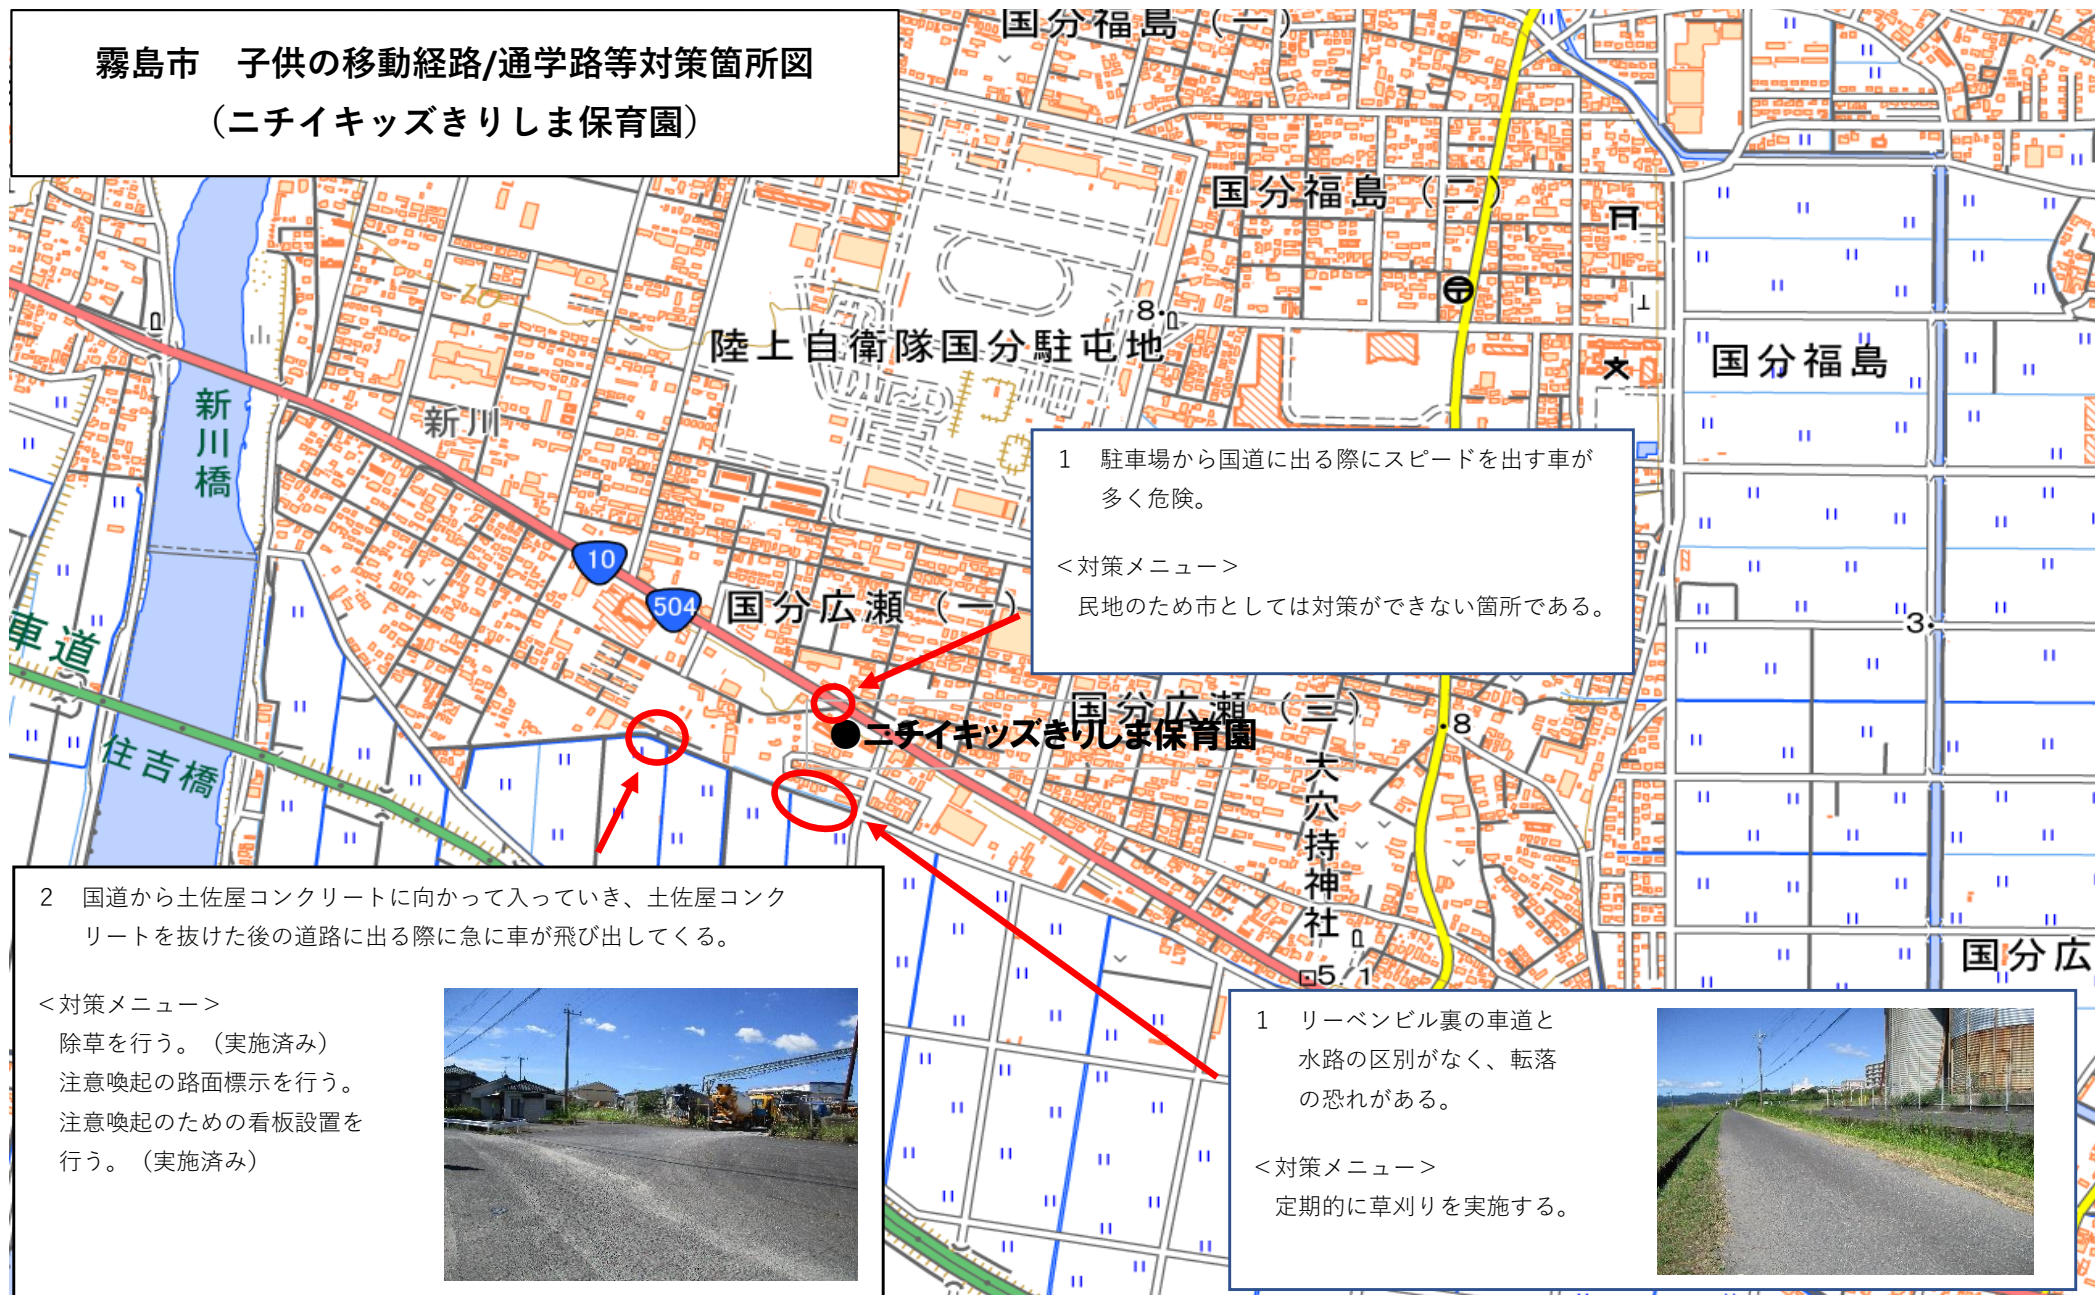
1 駐車場から国道に出る際にスピードを出す車が多く危険。
 <対策メニュー>
 民地のため市としては対策ができない箇所である。

2 国道から土佐屋コンクリートに向かって入っていき、土佐屋コンクリートを抜けた後の道路に出る際に急に車が飛び出してくる。

<対策メニュー>
 除草を行う。(実施済み)
 注意喚起の路面標示を行う。
 注意喚起のための看板設置を行う。(実施済み)
