霧島市 子供の移動経路/通学路等対策箇所図
(陵南中学校区)

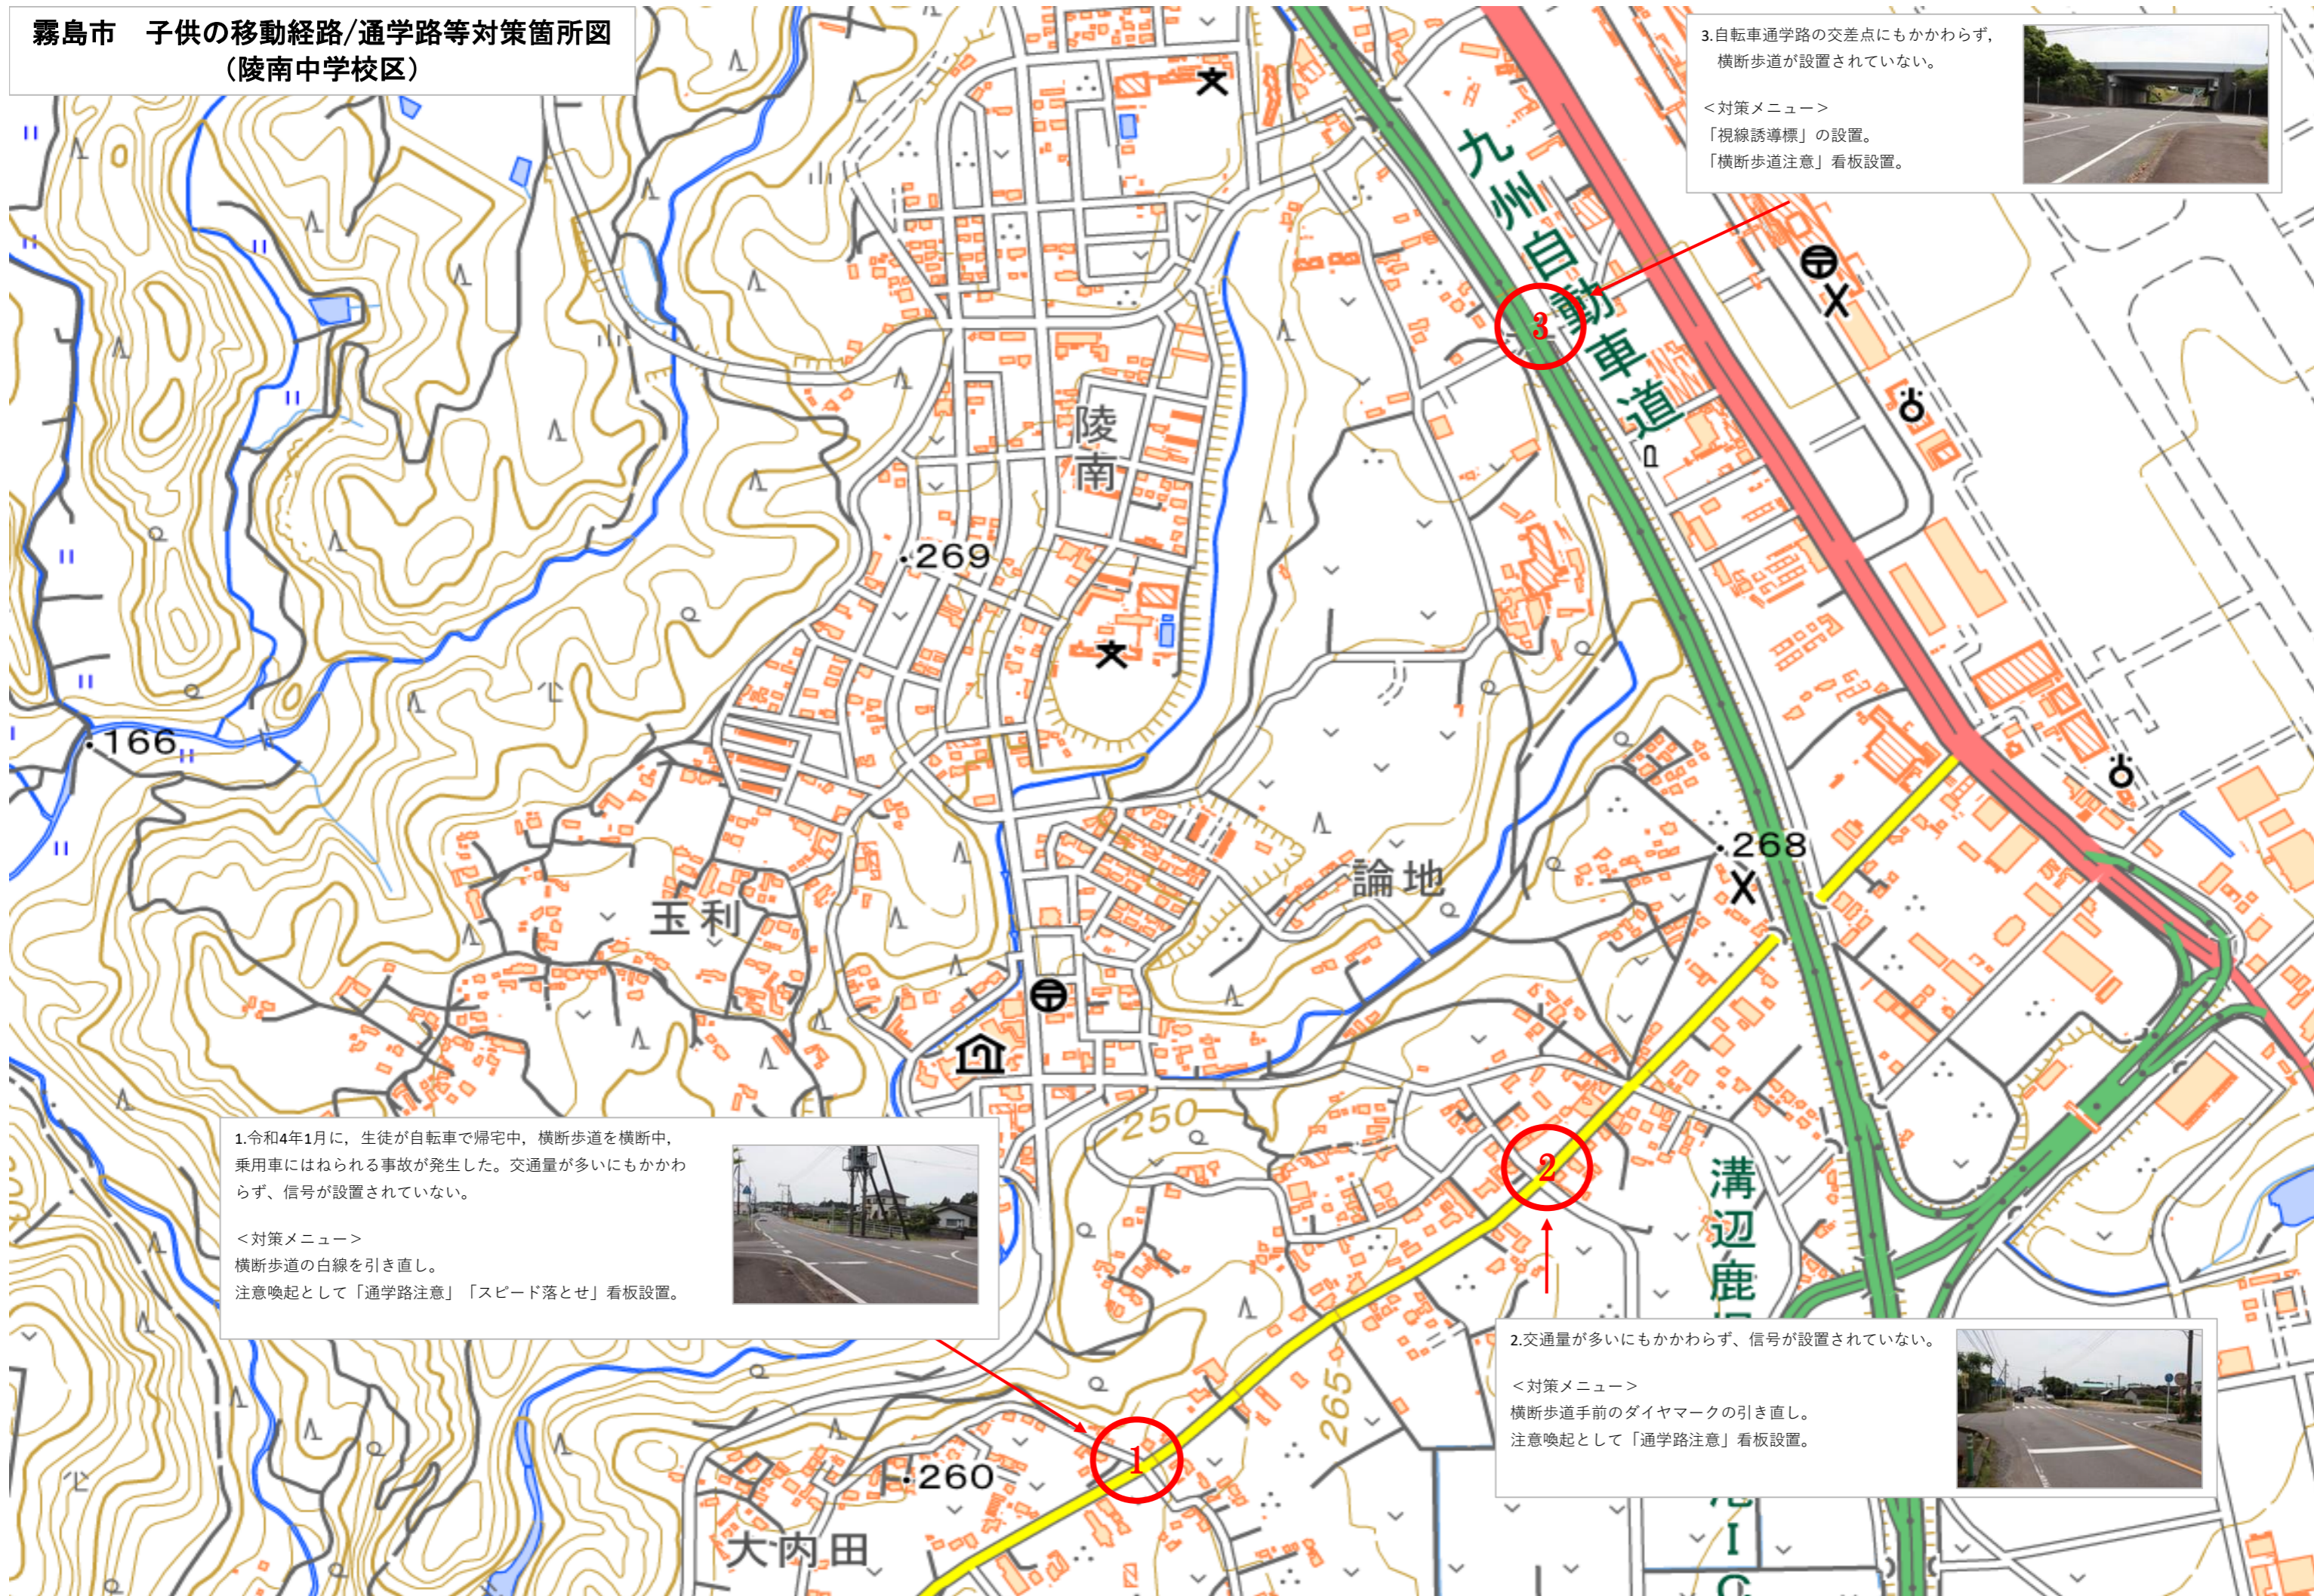
1.令和4年1月に、生徒が自転車で帰宅中、横断歩道を横断中、乗用車にはねられる事故が発生した。交通量が多いにもかかわらず、信号が設置されていない。

2.交通量が多いにもかかわらず、信号が設置されていない。

3.自転車通学路の交差点にもかかわらず、横断歩道が設置されていない。

<対策メニュー>
横断歩道の白線を引き直し。
注意喚起として「通学路注意」「スピード落とせ」看板設置。

<対策メニュー>
横断歩道手前のダイヤモンドマークの引き直し。
注意喚起として「通学路注意」看板設置。

<対策メニュー>
「視線誘導標」の設置。
「横断歩道注意」看板設置。
