霧島市 子供の移動経路/通学路等対策箇所図 (国分南小学校校区)

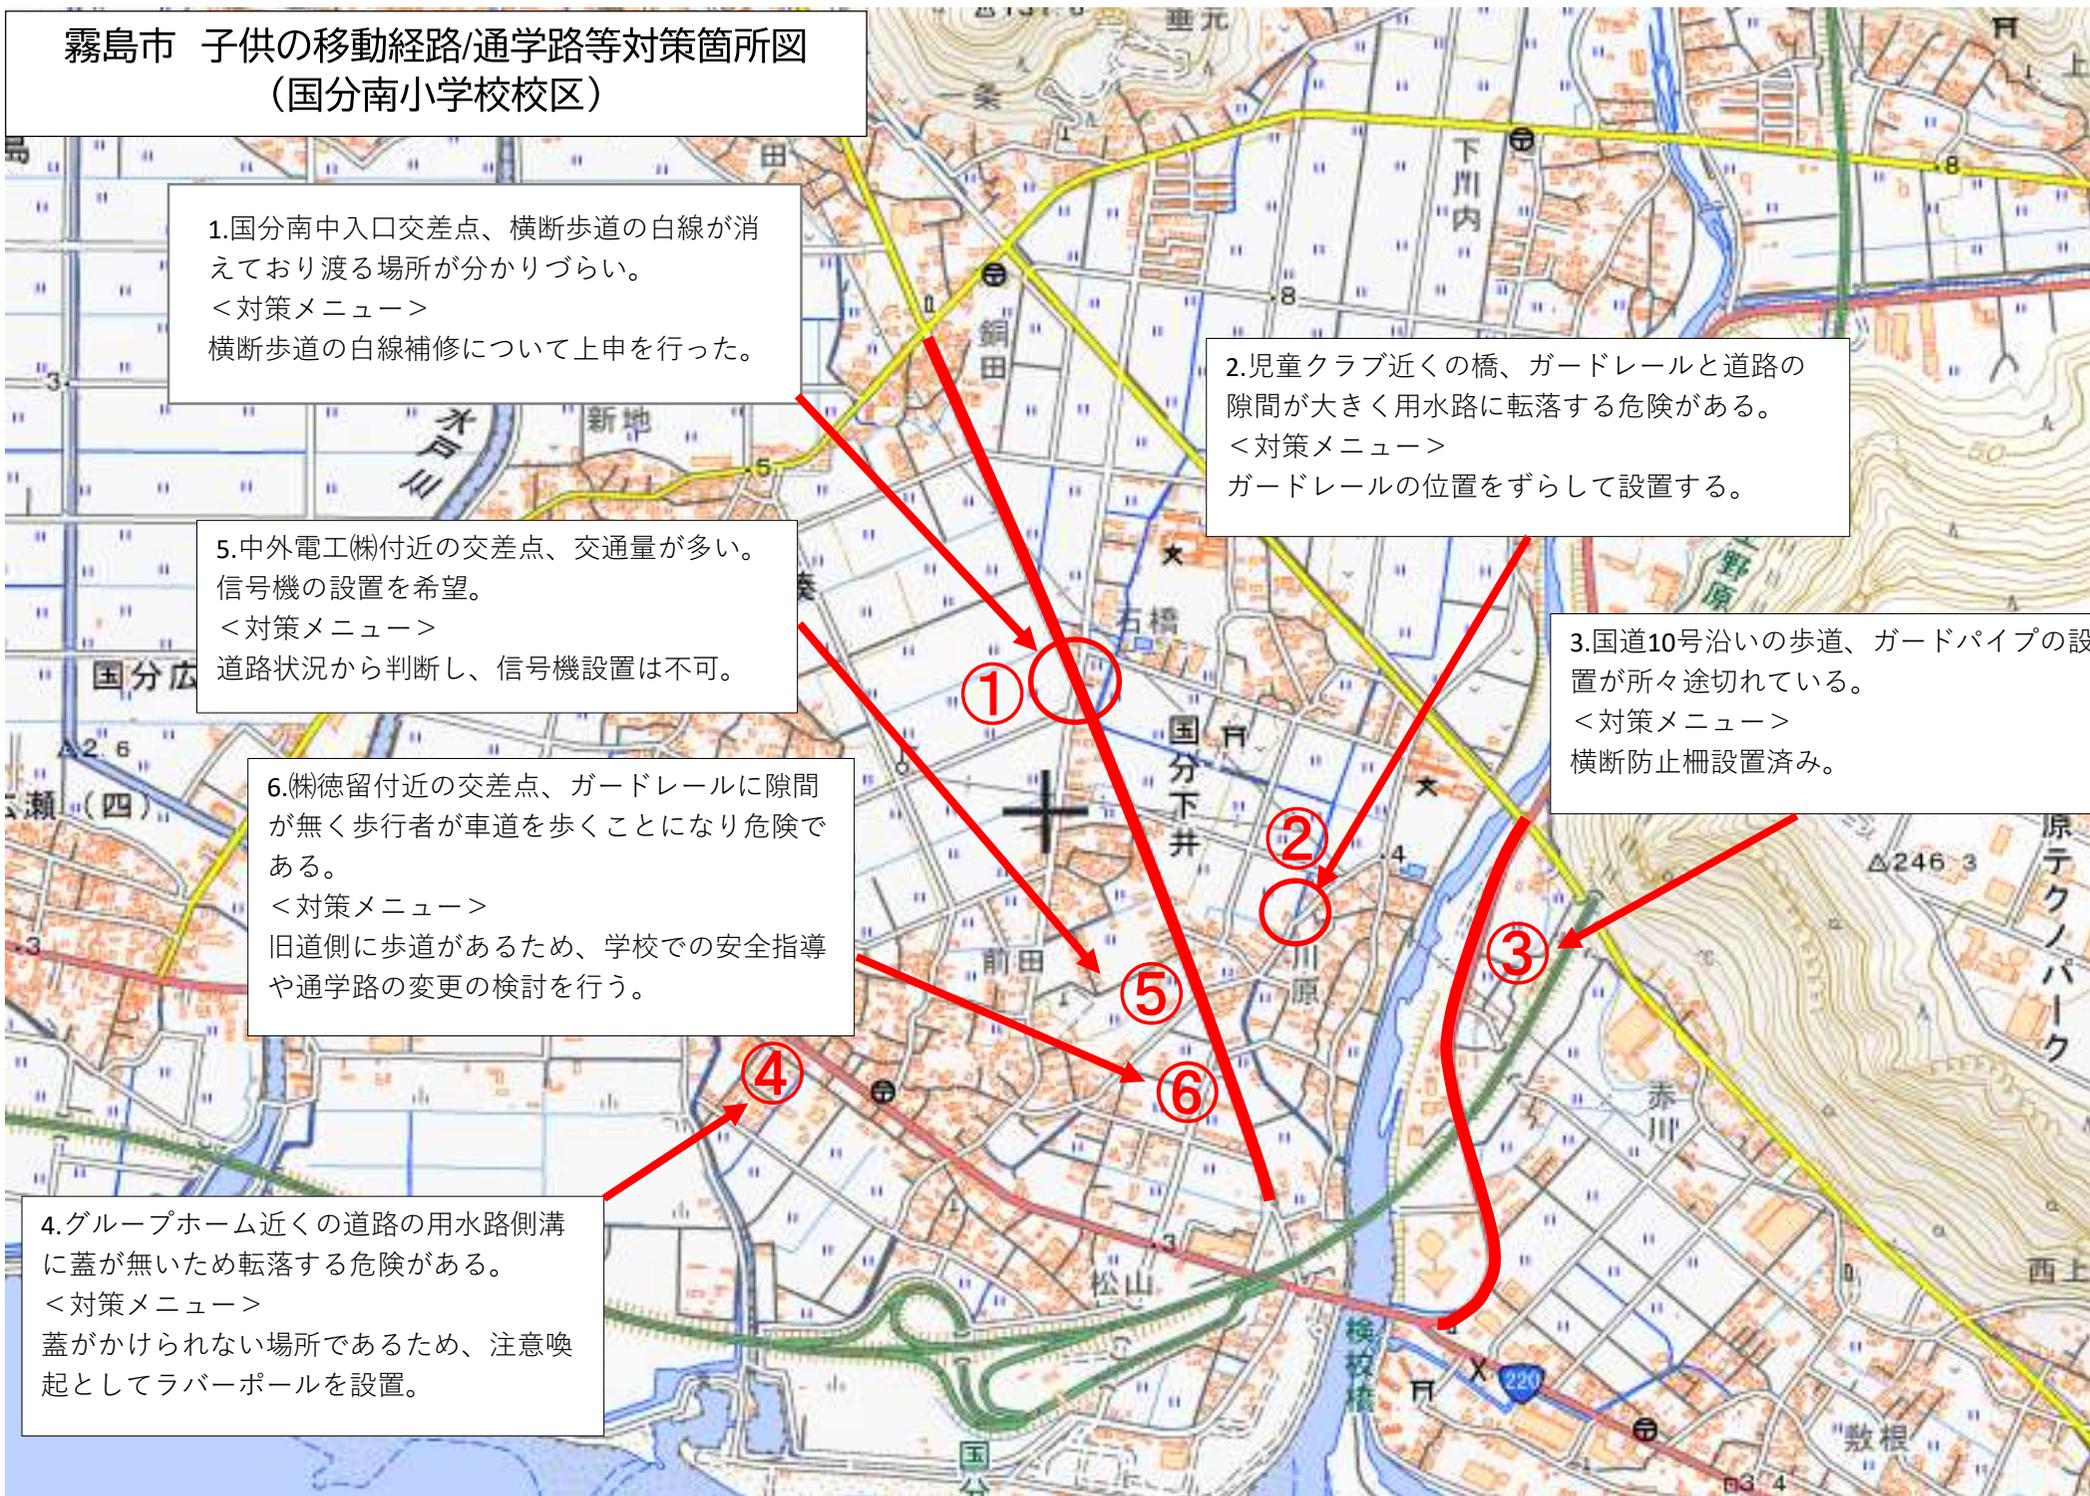
1.国分南中入口交差点、横断歩道の白線が消えており渡る場所が分かりづらい。
<対策メニュー>
横断歩道の白線補修について上申を行った。

2.児童クラブ近くの橋、ガードレールと道路の隙間が大きく用水路に転落する危険がある。
<対策メニュー>
ガードレールの位置をずらして設置する。

5.中外電工(株)付近の交差点、交通量が多い。信号機の設置を希望。
<対策メニュー>
道路状況から判断し、信号機設置は不可。

3.国道10号沿いの歩道、ガードパイプの設置が所々途切れている。
<対策メニュー>
横断防止柵設置済み。

6.(株)徳留付近の交差点、ガードレールに隙間が無く歩行者が車道を歩くことになり危険である。
<対策メニュー>
旧道側に歩道があるため、学校での安全指導や通学路の変更の検討を行う。

4.グループホーム近くの道路の用水路側溝に蓋が無い転落する危険がある。
<対策メニュー>
蓋がかけられない場所であるため、注意喚起としてラバーポールを設置。
